Vajaakäyttöisen modernin rakennuskannan uusiokäyttö pohjoismaiden kirkonkylissä

Case-kohteena Kangasniemen paloasema

Diplomityö - Oulun Yliopisto - Arkkitehtuurin Osasto

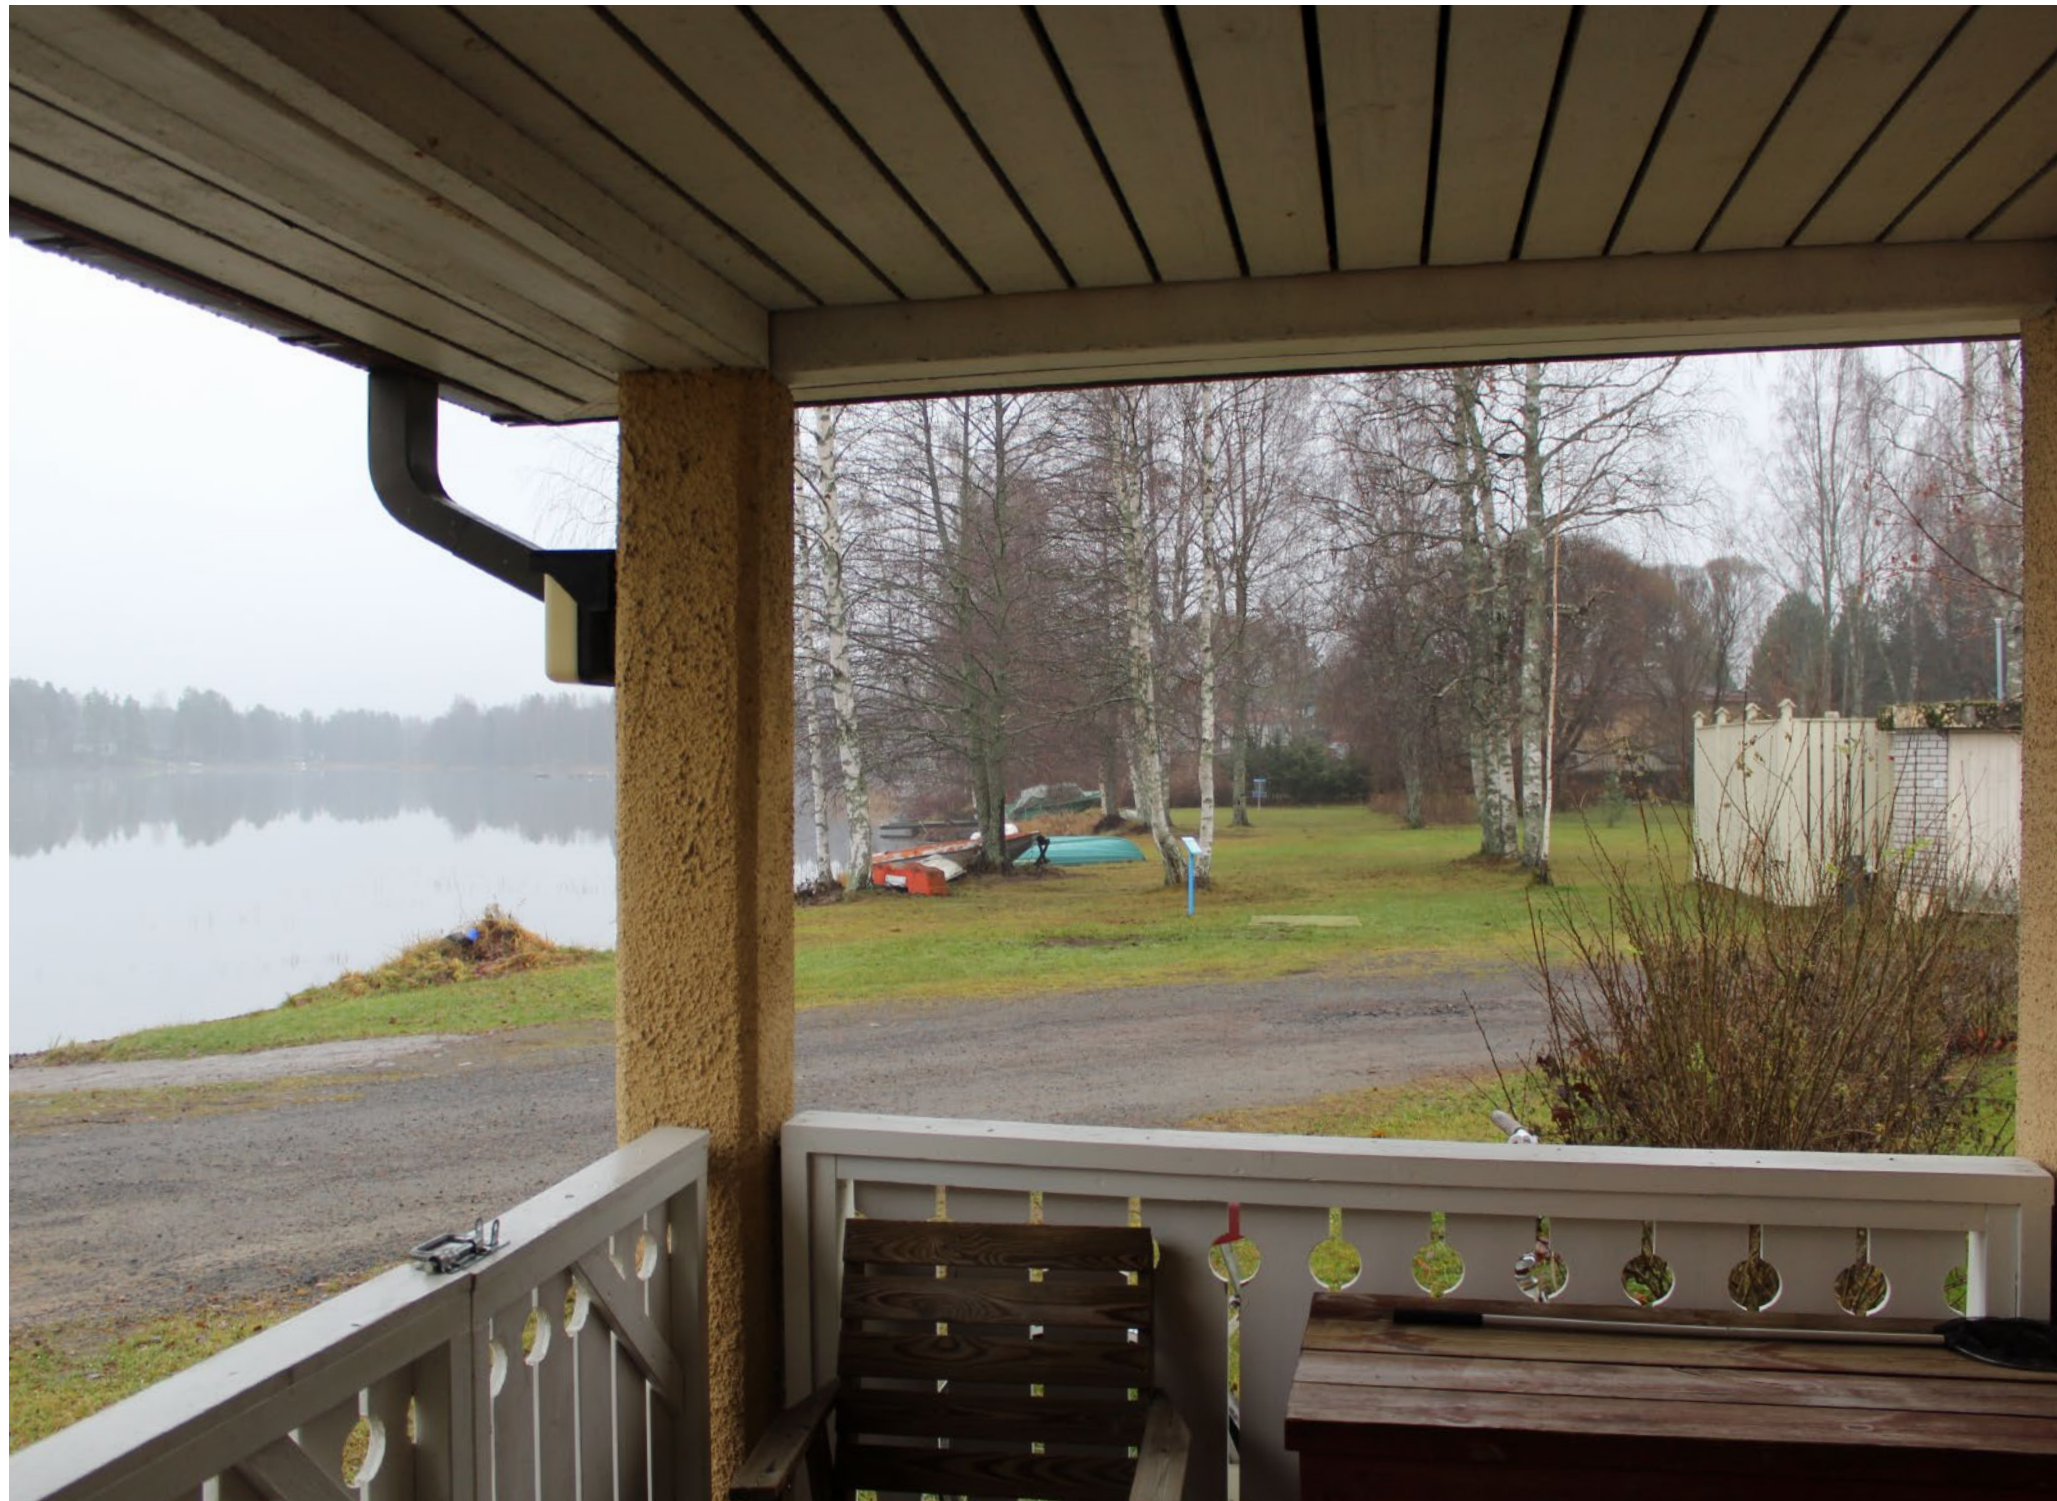
Näkymä saunaosaston terassilta. Näkymät ovat kauniit mutta paloaseman taustan alueet ovat huonosti hyödynnettyinä.

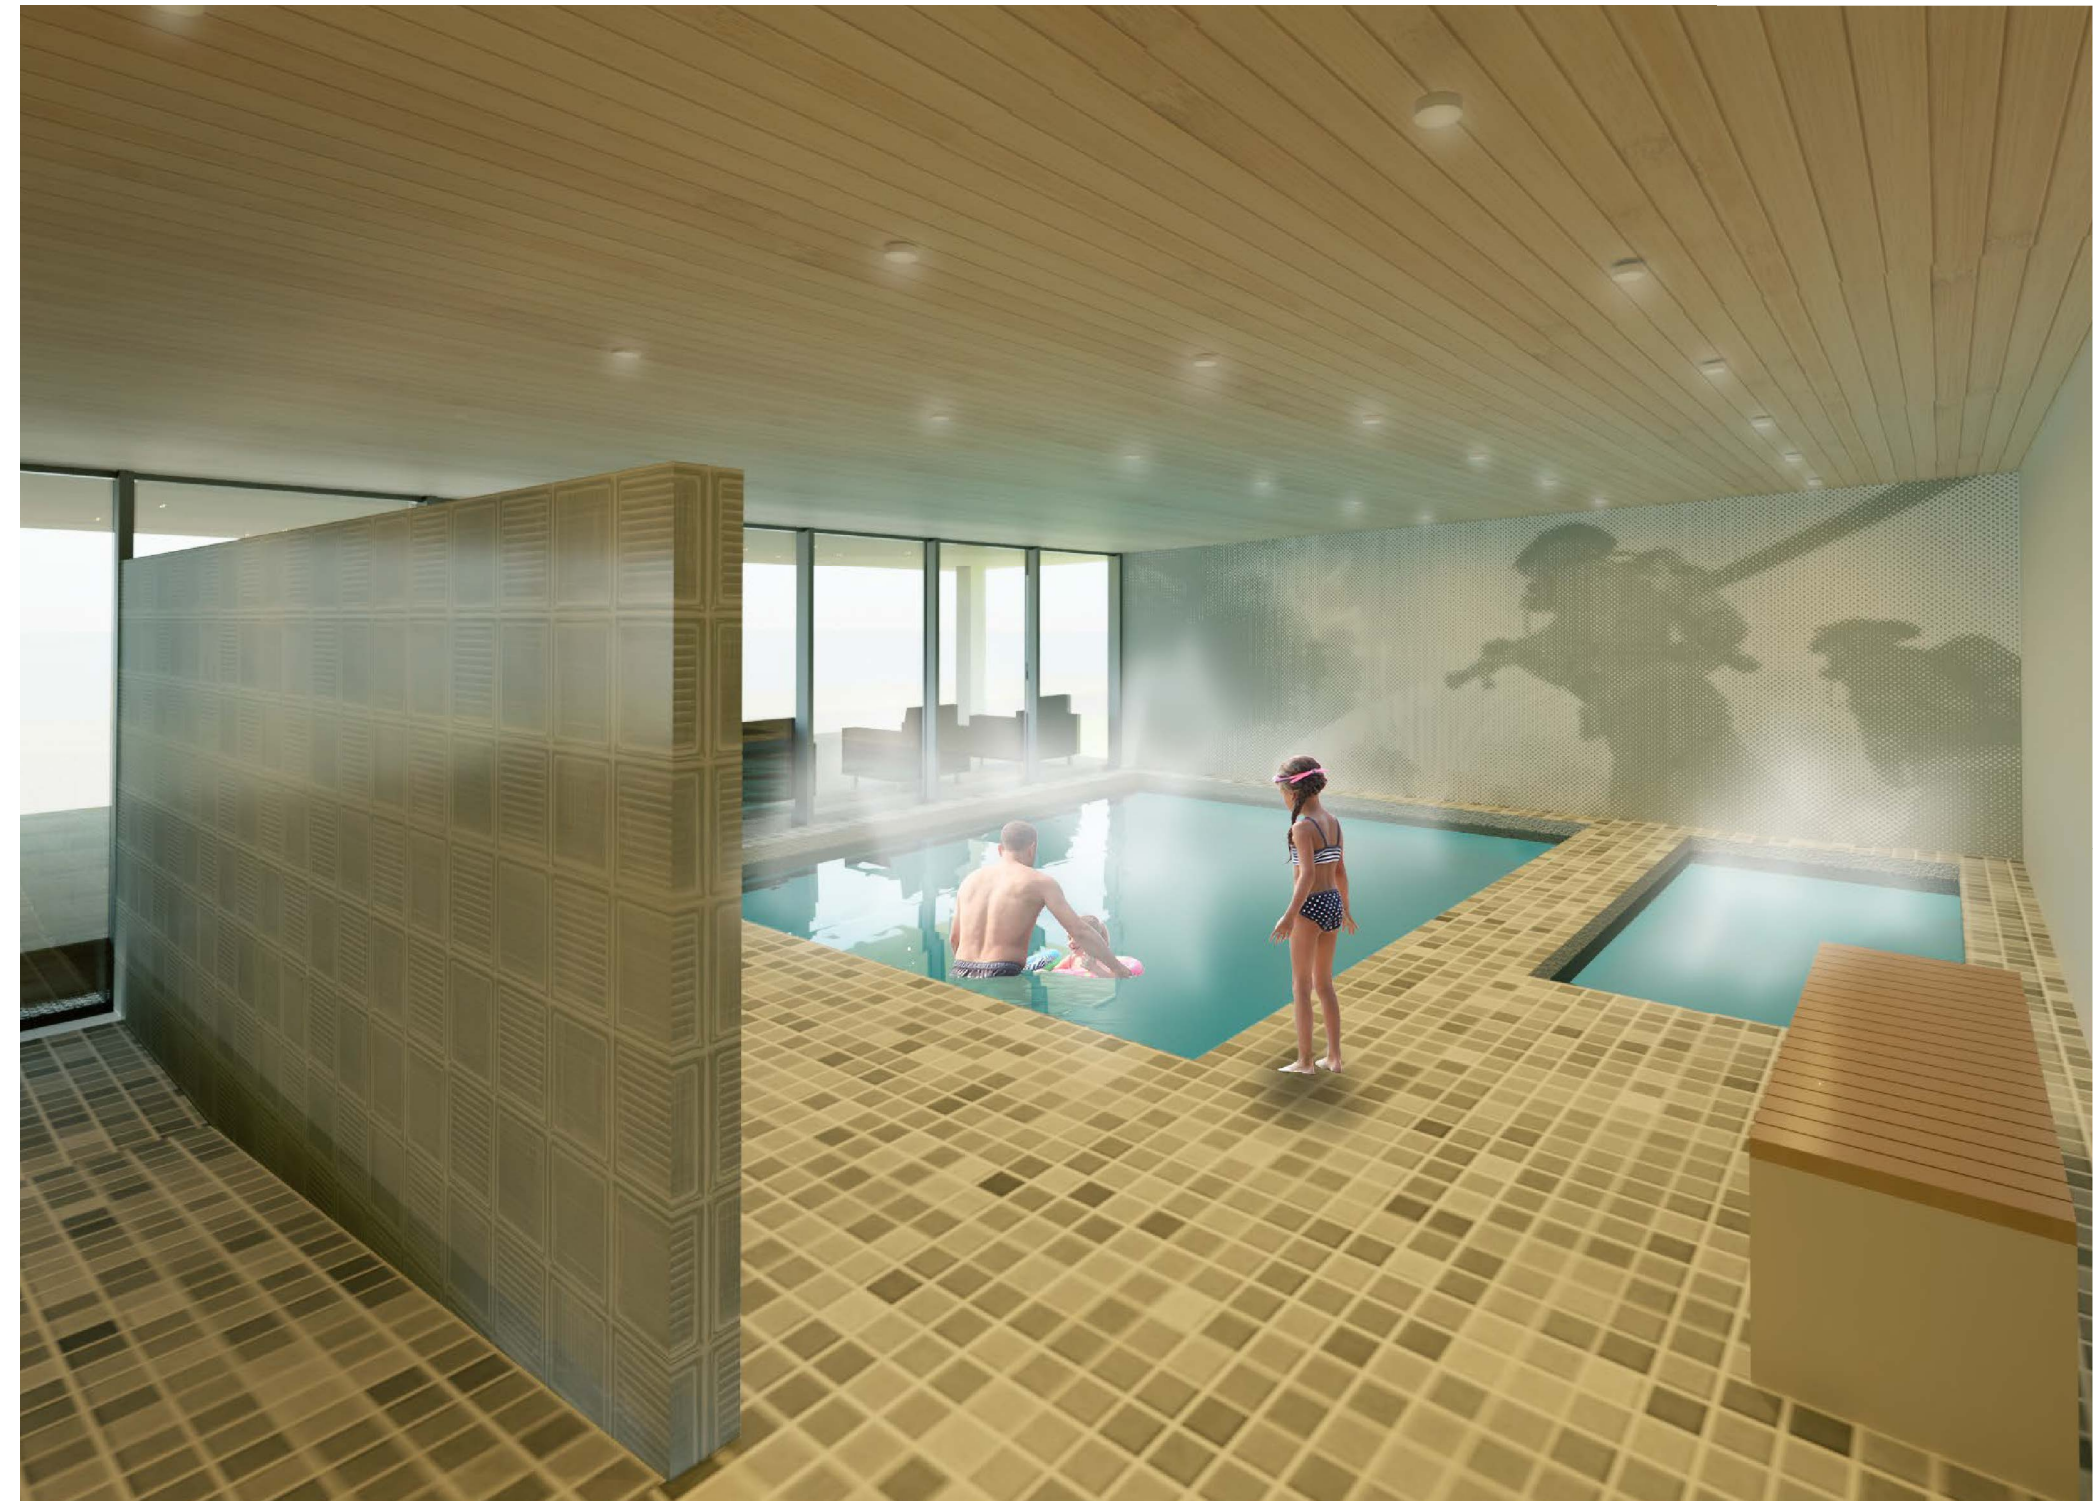
Näkymä uudesta allaslaajennoksesta, josta on yhteys uuteen rantaan, terassille ja uimalaiturille.

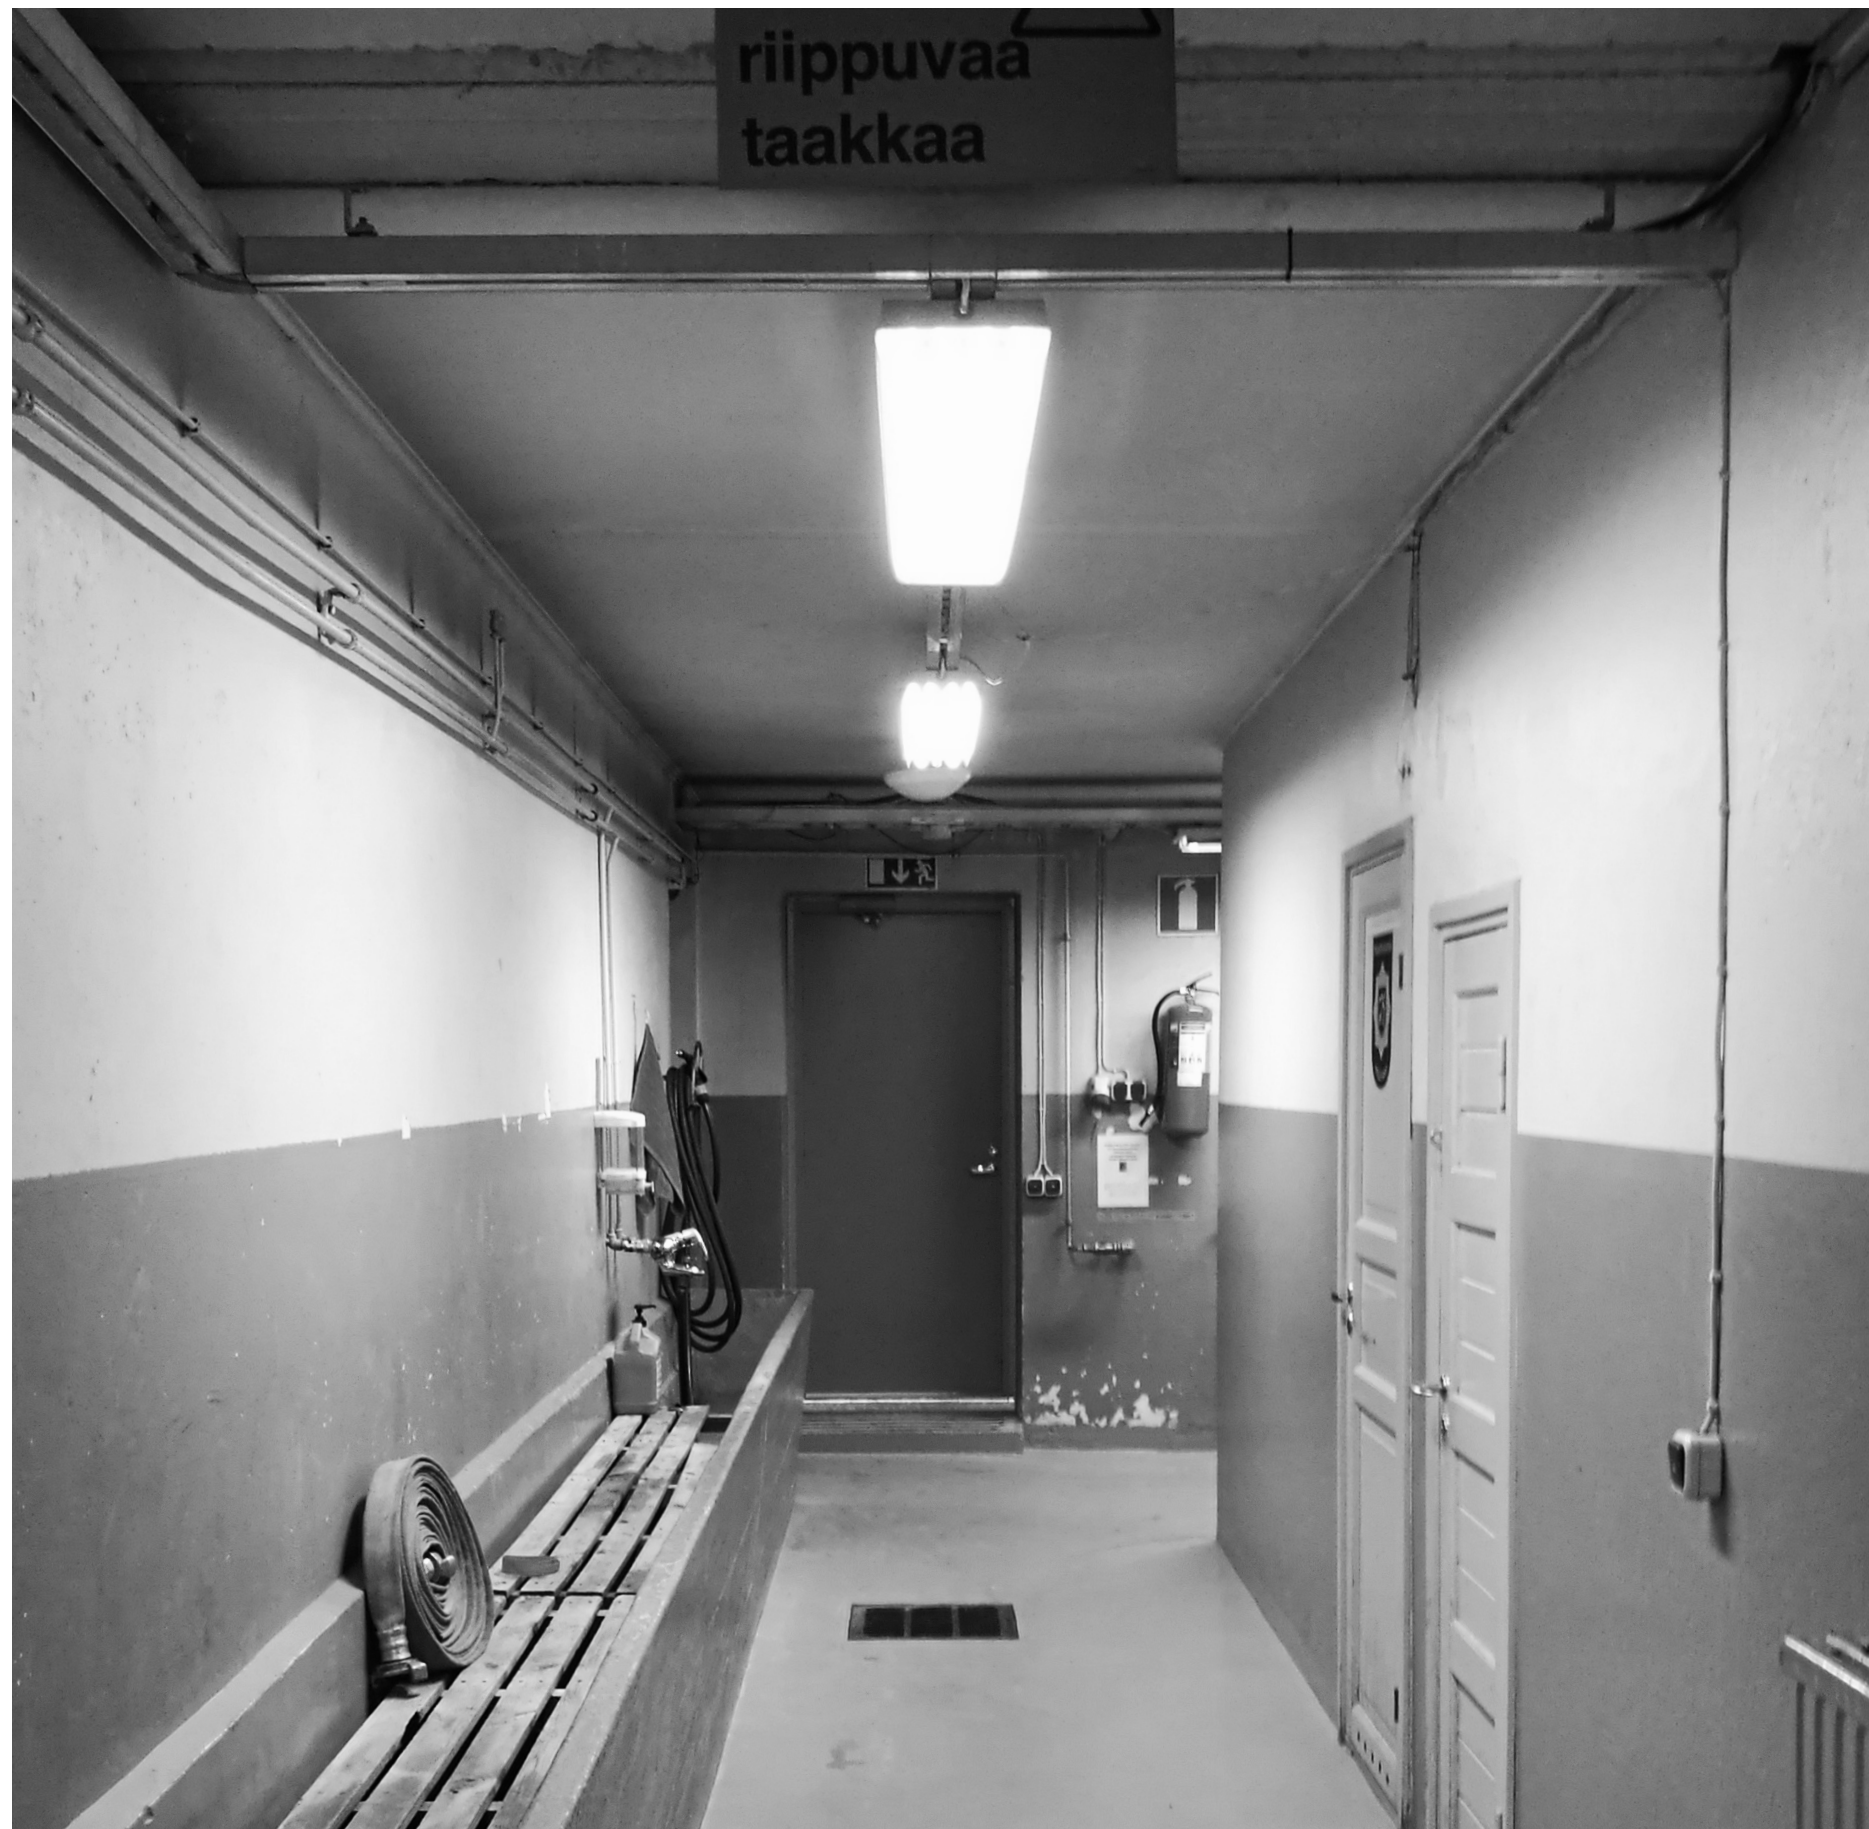
Letkutornin käytävä nykyisellään; seinien maalaustyöt ovat jääneet kesken.

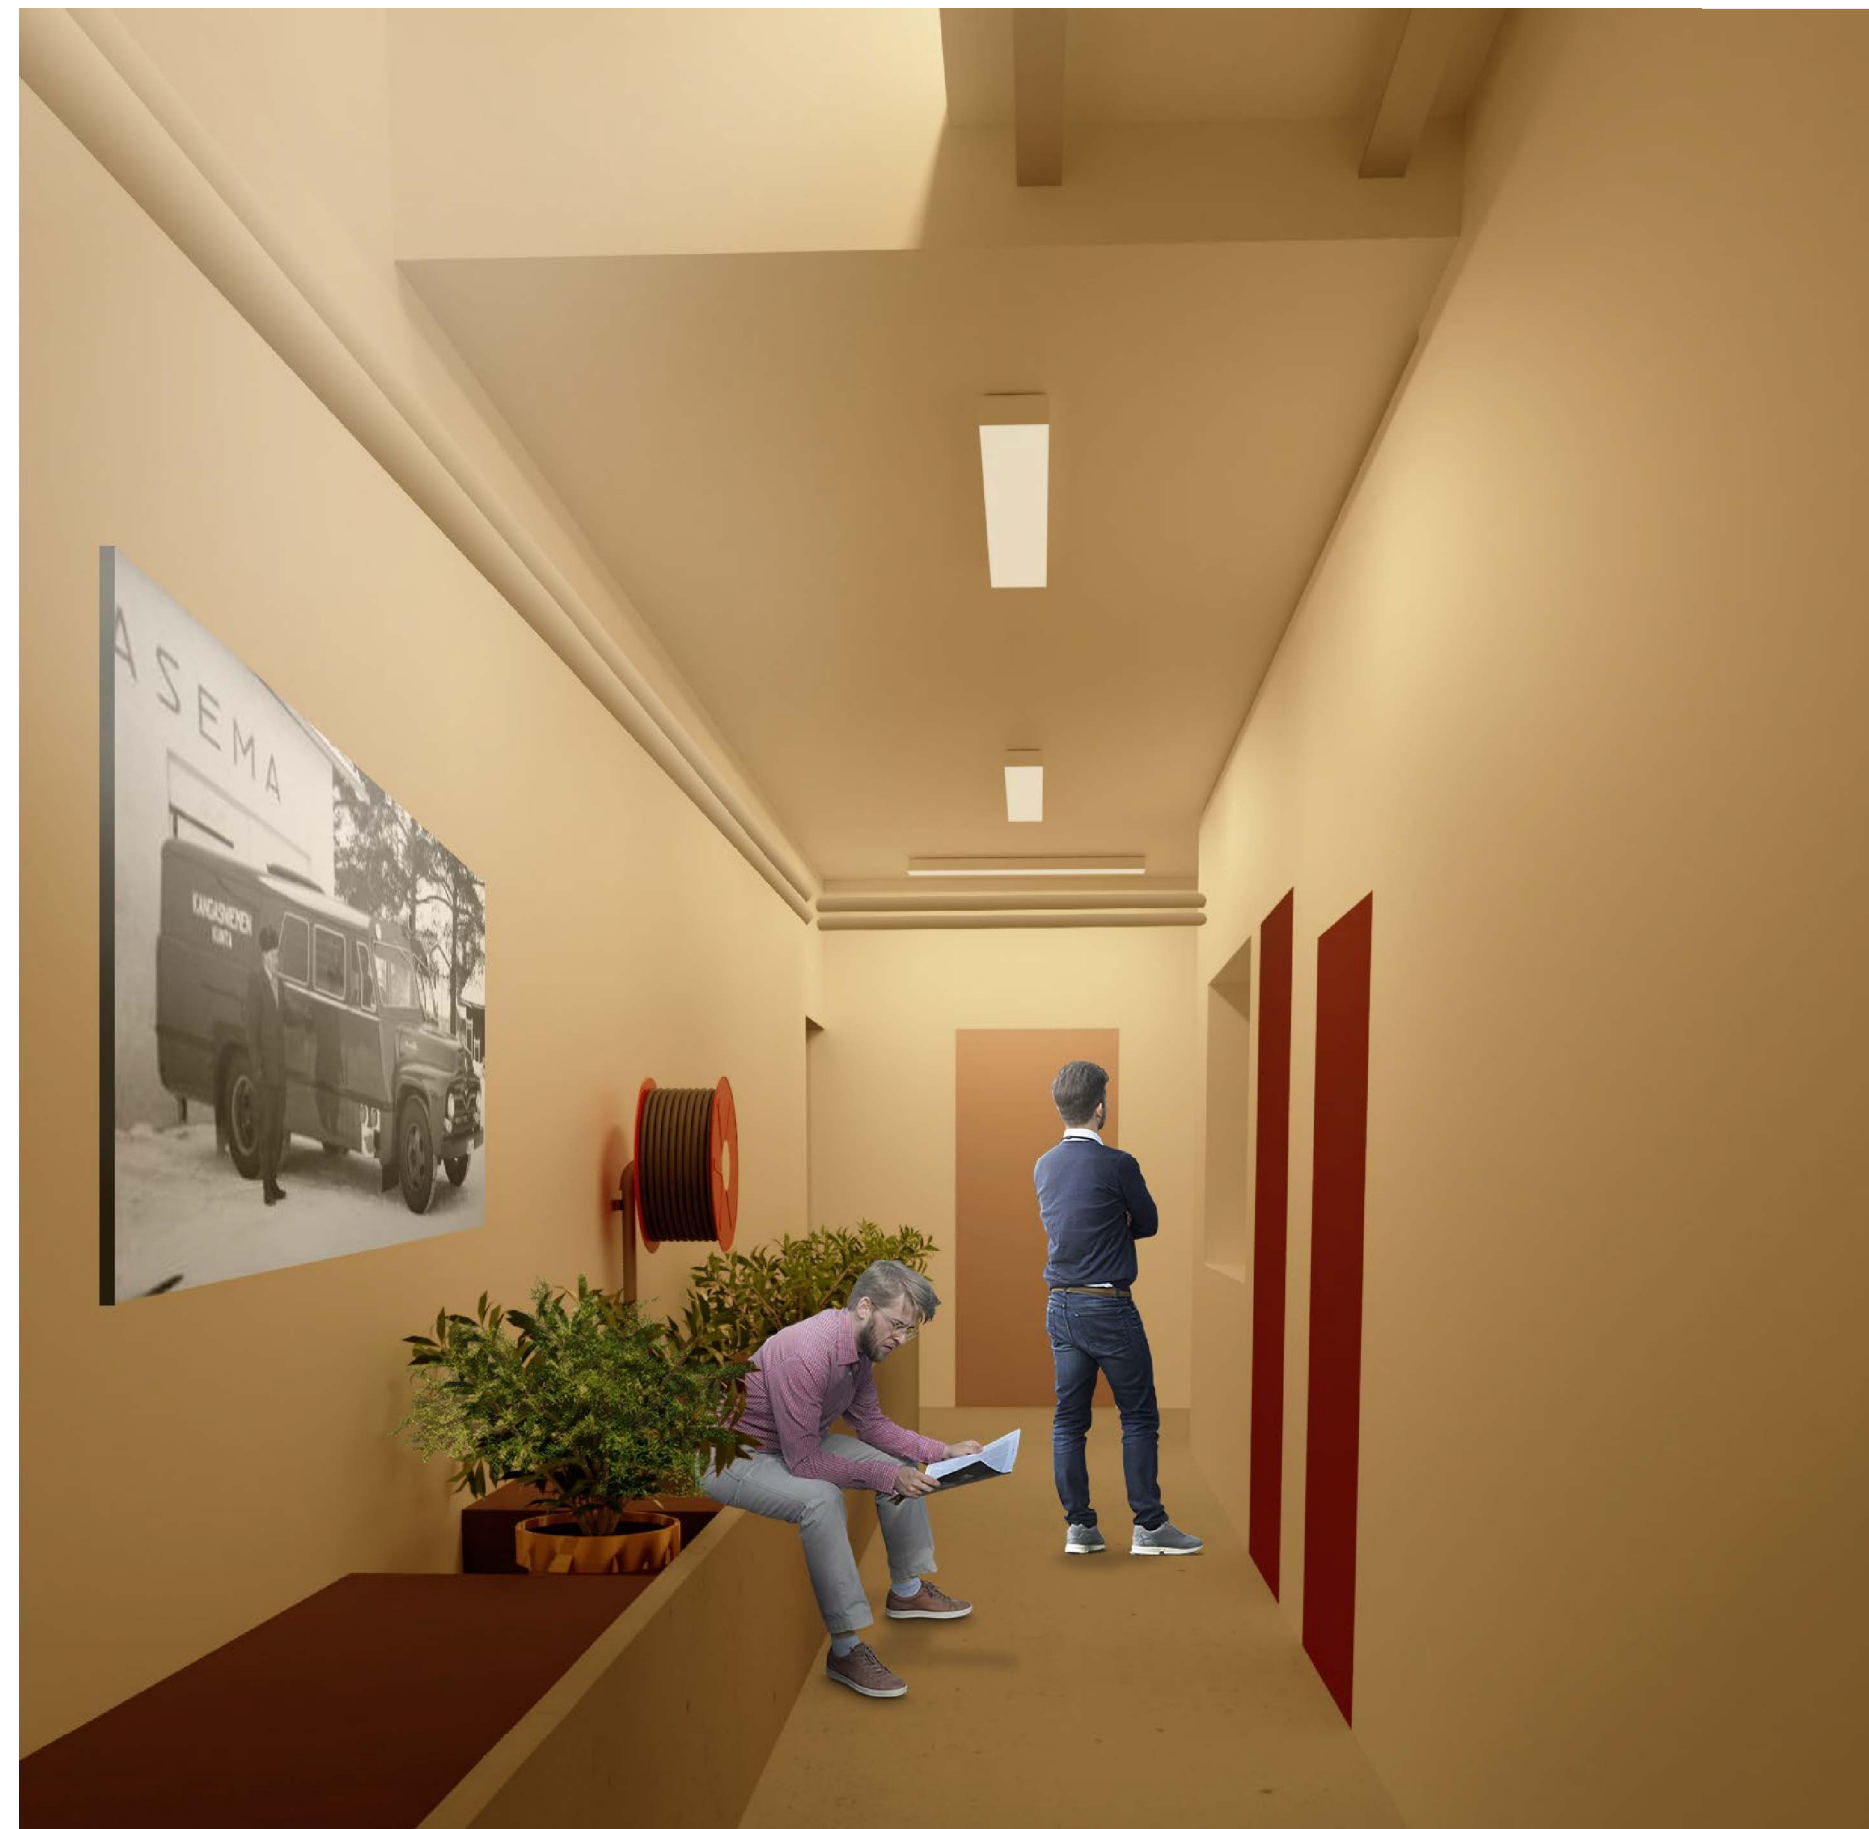
Letkuallas otetaan käyttöön respan istuimina ja istutuspenkkeinä, pinnat maalataan ja letkutorni otetaan käyttöön. Sähkötöiden yhteydessä johdot koteloidaan siistimmin. Myös ulko-oven esteettömyyttä parannetaan.
